5948-046 _ 5948-038 Approx. 6 Taps
MH 5948-046
Approx Depth = 9.24
Install 265 lf of 8" Cured-in-Place Liner
from MH 5498-046 to MH 5498-038
MH 5948-038
Approx Depth = 8.5
Saint James Pl
Hampton Rd
E Central Ave
271'
265'
043
042
039
046
038
053
037
209
214
607
601
513
507
501
610
604
534
522
508
605
521
507
606
534
522
508
547
535
523
507
6572
6574
6592
427
421
426
421
420
437
431
6611
N
S
E
W
SITE 4

Sewer CCTV Observations

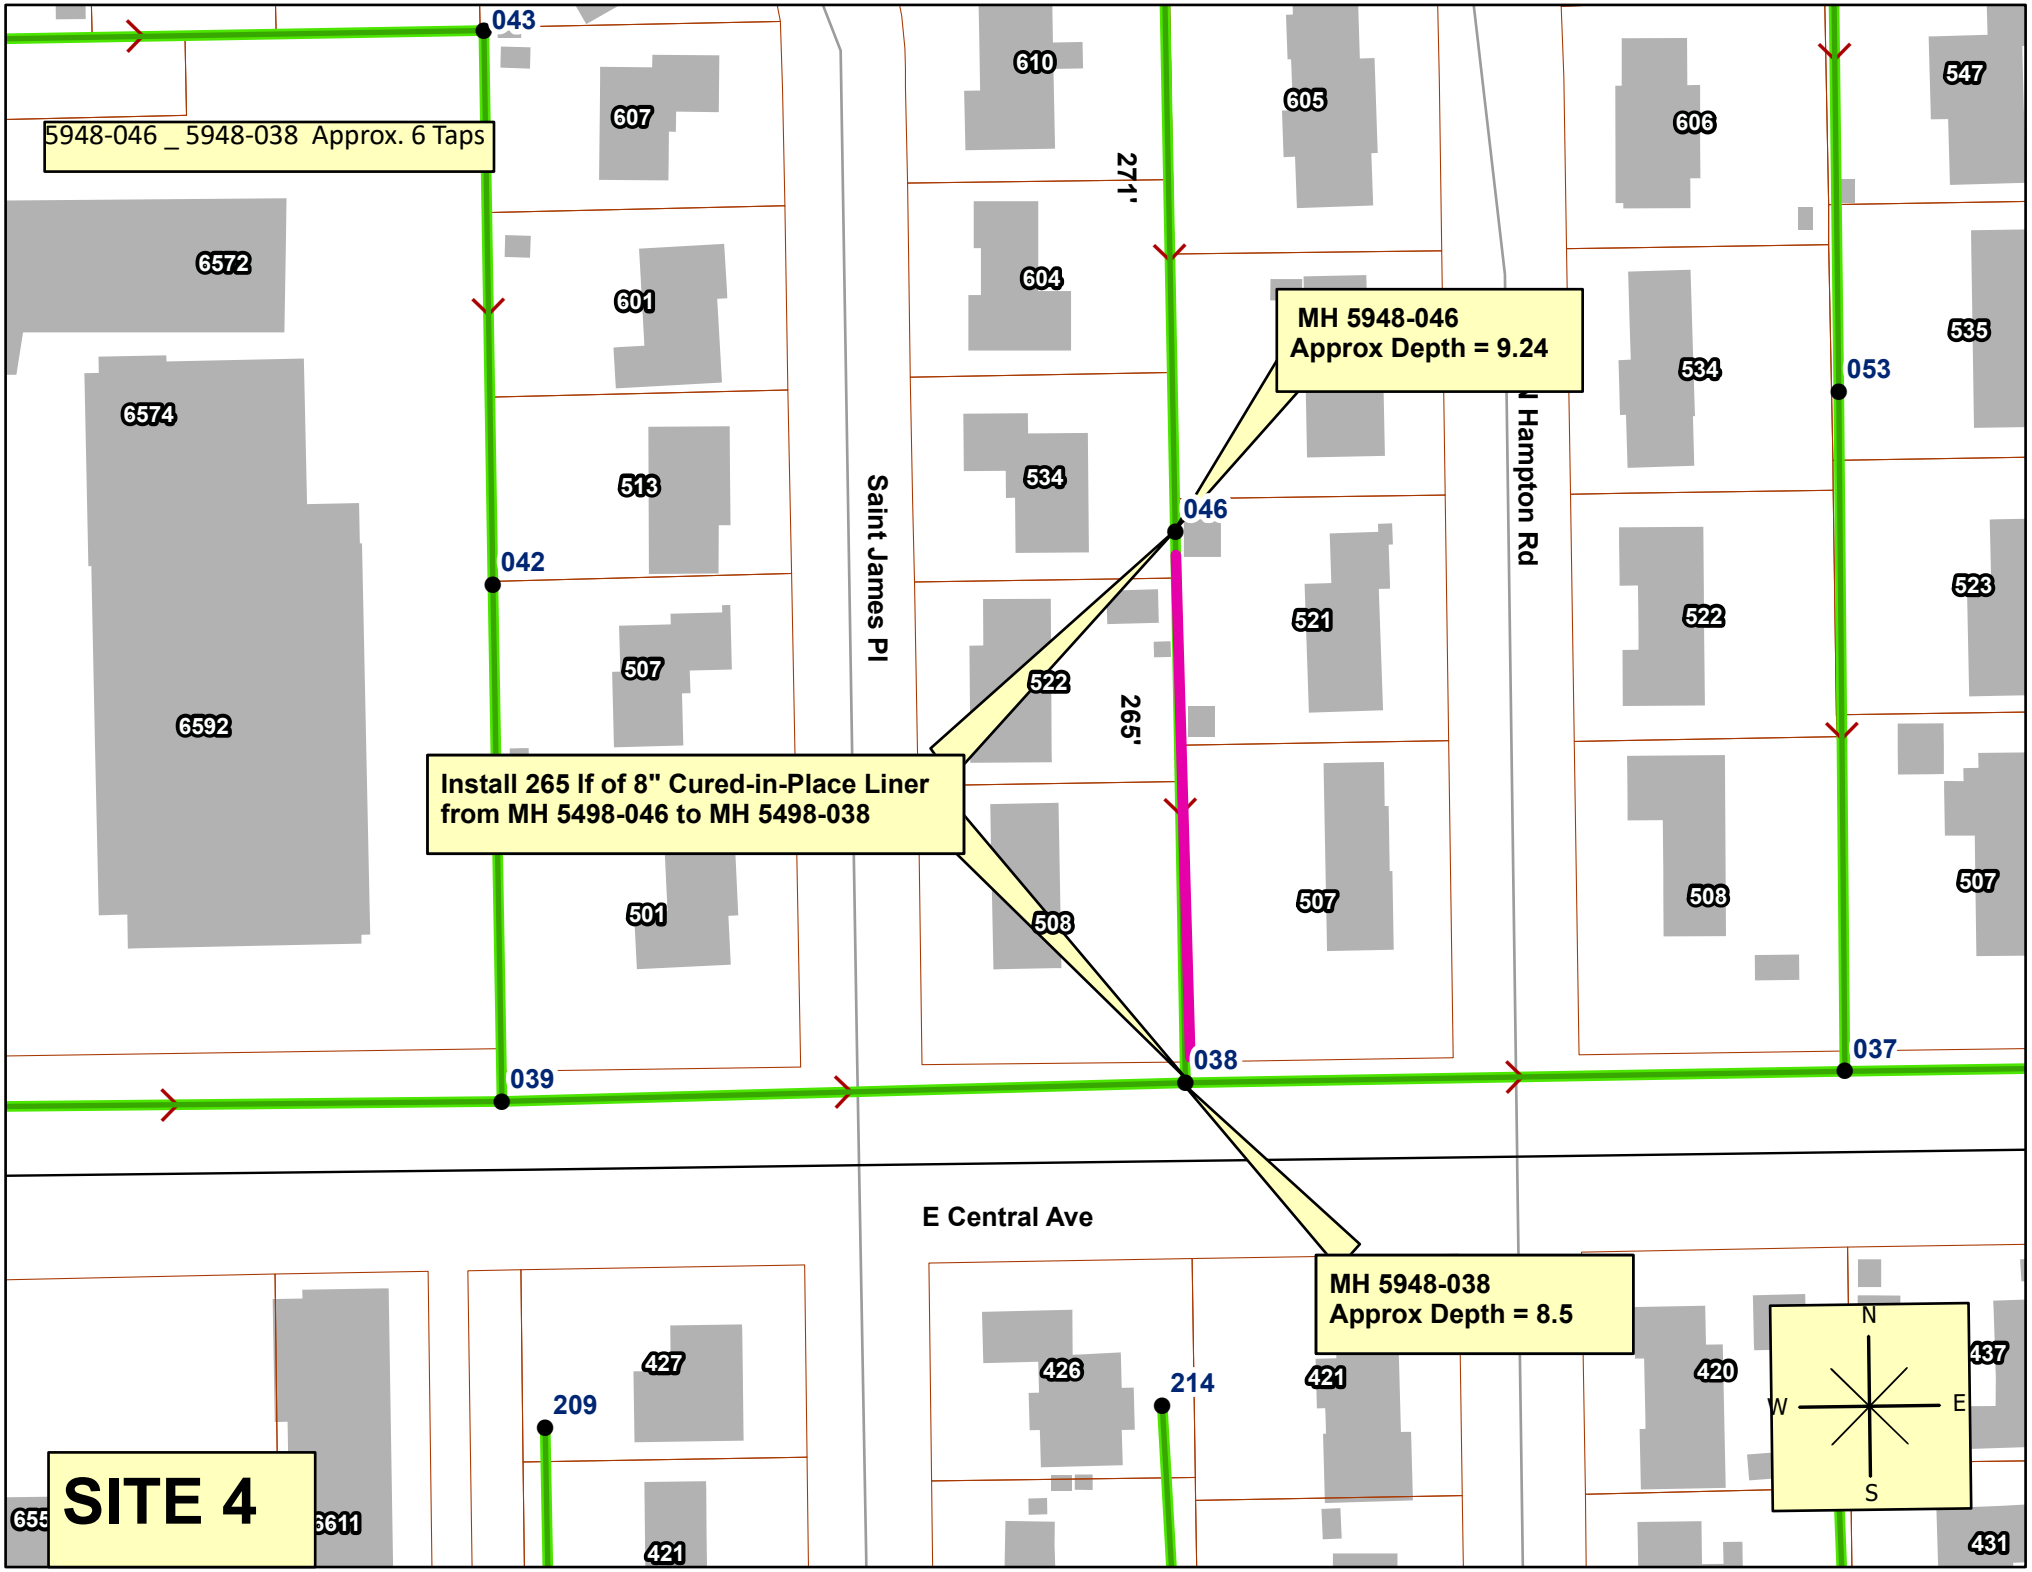
Distance:	CCTV Defect :		Clock 1:	Clock 2:	%	Contin:	Doc:	Struct:	O&M:	Remarks:
0.00	AMH	Manhole					False	0	0	5948-038
0.00	MWL	Miscellaneous Water Level			5		False	0	0	
51.30	BSV	Broken Soil Visible	11	1			False	5	0	
82.70	RBL	Roots Ball Lateral	10		95		False	0	4	
82.70	TF	Tap Factory	10				False	0	0	508 N.SAINT JAMES PL.
86.50	TFC	Tap Factory Capped	2				False	0	0	
179.60	TSA	Tap Saddle Activity	9				False	0	0	522 N.SAINT JAMES PL.
182.00	CM	Crack Multiple	8	4			False	3	0	
216.60	RML	Roots Medium Lateral	2		50		False	0	3	
216.60	TFA	Tap Factory Activity	2				False	0	0	521 N.HAMPTON RD.
225.60	TFC	Tap Factory Capped	10				False	0	0	
228.40	TFC	Tap Factory Capped	2				False	0	0	
265.10	AMH	Manhole					False	0	0	5948-046
